GRUPO.....  
**TRADIMAQ**  
**BOLETIM MANUTENÇÃO**

BM 0016 / 14

## **POSSÍVEL COLISÃO DA TORRE COM O GARFO ENQUANTO POSICIONADO SOBRE O PROTETOR DO OPERADOR**

**MODELOS AFETADOS:**

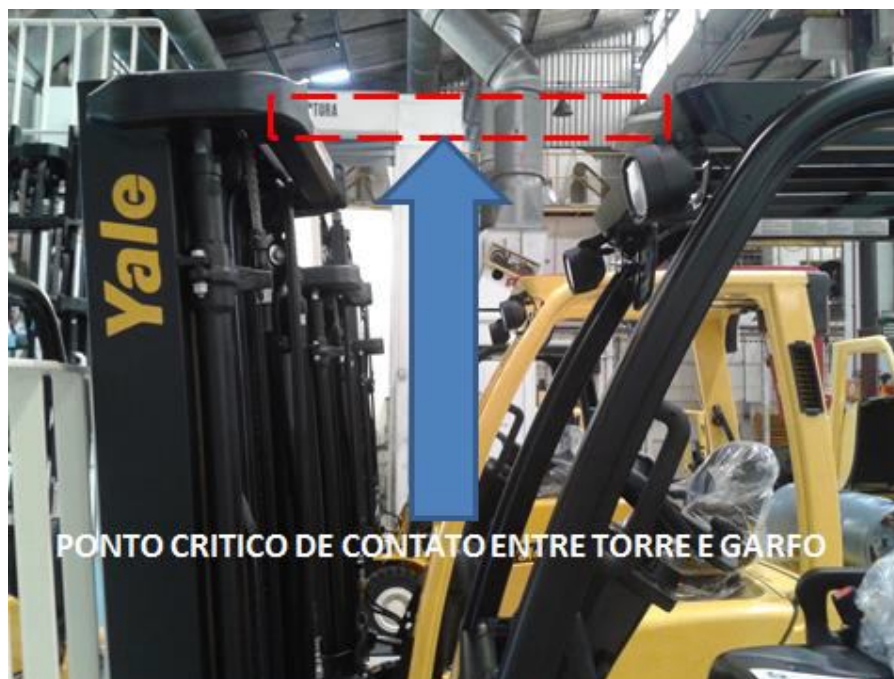
Nos procedimentos carregamento / descarregamento ou movimentação do equipamento é importante atentar para a inclinação da torre, pois haverá a colisão desta com o garfo quando inclinada para trás.

**ATENÇÃO:** A inclinação da torre para trás sem a observância deste cuidado, ou a devida remoção dos garfos, causará danos entre as partes, conforme foto abaixo.

Com objetivo de evitar possíveis avarias de manuseio do equipamento, faz-se necessário que os garfos sejam removidos da parte superior do protetor do operador, antes de inclinar a torre para trás e elevar a mesma.
